CAS D'ACCIDENT:

CHUTE DE HAUTEUR

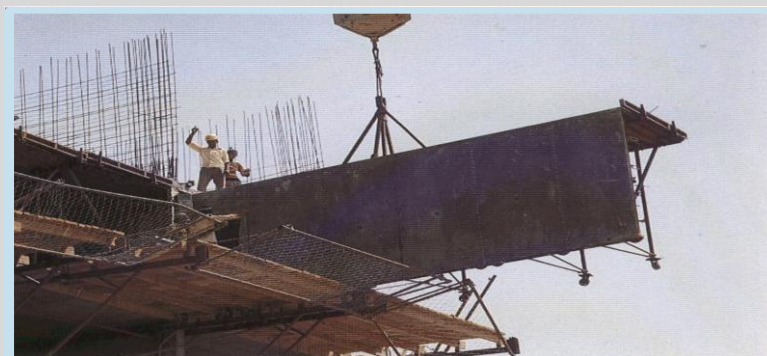
Un coffreur au 6ème étage d'un bâtiment en cours de réalisation attend l'arrivée du système de coffrage tunnel, quand soudain celui-ci se coince. Le coffreur exerce alors une pression grâce à une barre à mine pour le décoincer, mais il est entraîné par le système de coffrage après décoincement et fait une chute mortelle.

Poste de travail non sécurisé avec un garde corps et autres systèmes de sécurité

- Avant de commencer les travaux :
 - Former les travailleurs aux risques auxquels ils sont exposés.
 - Vérifier l'état général du coffrage ainsi que les protections intégrées au coffrage (garde-corps,...).
- Pendant les travaux :
 - Utiliser du matériel adapté pour chaque tâche.
 - Procéder à la maintenance et à la vérification périodique (avant chaque mise en place du coffrage).
 - Equiper les coffreurs de harnais de sécurité ou disposer d'une protection continue par des surfaces de recueil au niveau inférieur.
